تعمیر و نگهداری پل‌های بتنی راه آهن جنوب در مقابل شرایط نامساعد محیطی با استفاده از مصالح و تکنیک‌های نوین

این مقاله به بررسی هشت پل بزرگ بتنی راه آهن زاد محمود - فین انشعاب بندر عباس میپردازد که ستون های آنها به دلیل اثرات محیطی و عمدتاً نفوذ یون کلر دچار ترک خوردگی و آسیدیدگی

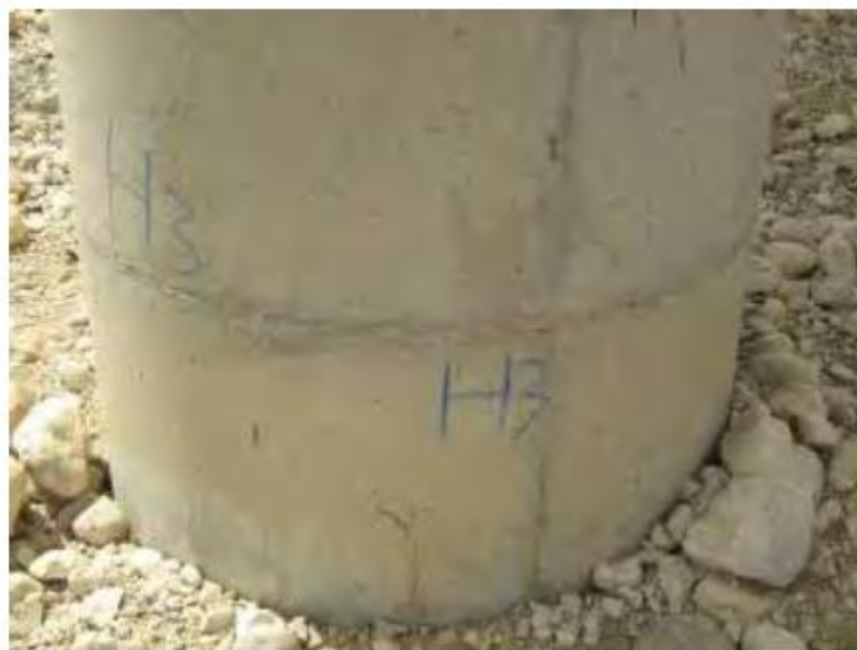
شکل ۲: نمونه ای از خرابی نوع A

با توجه وضع ظاهری پایه پلها و بررسی انجام شده نوع خرابیها به سه دسته ذیل تقسیم شدند: خرابی درجه A: این نوع خرابی شامل ترکهای ظاهری بر روی کاور بتن میباشد که مبین شروع واکنشهای خوردگی آرماتورها میباشد.

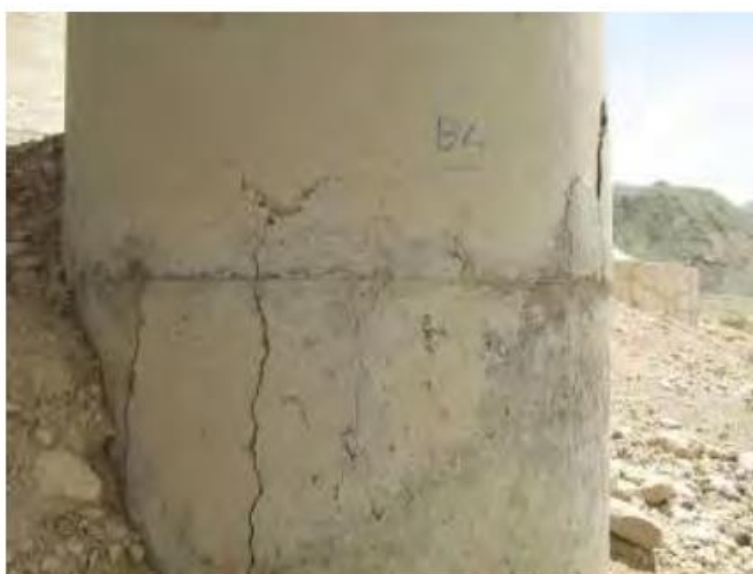
شکل ۳: نمونه ای از خرابی نوع B

خرابی درجه B: به معایبی گفته میشود که در آن کاور بتن در اثر انبساط آرماتور طبله کرده و در حال جدا شدن از پایه میباشد. خرابی درجه C: به معایبی گفته میشود که در آن کاور بتن در قسمتهای معیوب از پایه جدا شده است و آرماتورهای دورپیچ ستونها کاملاً نمایان شدهاند. در کنار خرابی ستونها، خرابی های موضعی در عرشه پل و کولهها نیز مشاهده می شد که با توجه به اینکه از درجه دوم اهمیت برخوردار بودند، در مقاله حاضر به آنها پرداخته نشده است. در هنگام بازدید از پلها نسبت به عکسبرداری از کلیه قسمتهای آسیب دیده پلها و به خصوص پایهها

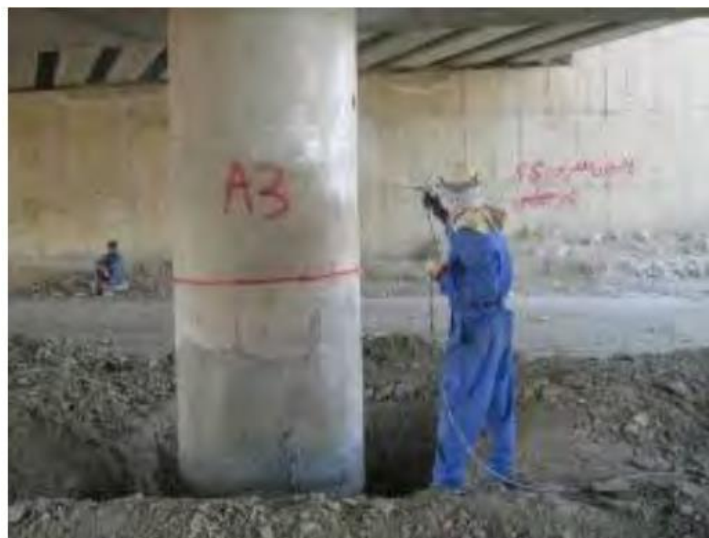
شکل ۶: اعمال لایه سطحی محافظ بر ستون تعمیری

-تقویت ستون جهت برطرف شدن ضعف ناشی از کم شدن سطح مقطع میلگردها یا خاموتها
همچنین در مواردی که امکان نفوذ یون کلراید از خارج به داخل ستون وجود داشت، برای مقابله
با نفوذ کلراید، ترکیب زیر برای حفاظت قسمتهای نمایان ستون انتخاب گردید - :ماده ترکیبی
سیلن+ سیلوکسان همراه با اندود نهایی آکرلیک

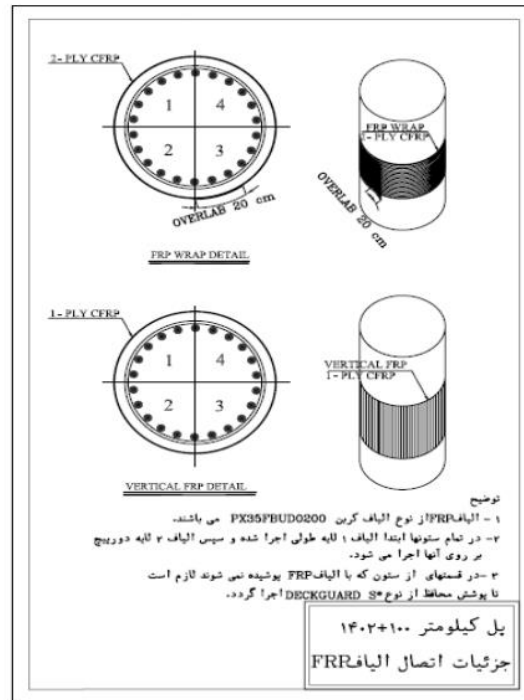
شکل ۷: نمونه ای از نقشه های اجرای الیاف FRP

پس از انتخاب گزینه FRP و با توجه به اطلاعات بدست آمده از مشاهدات محلی و نتایج آزمایشات در مورد مقاومت بتن و فولاد بکارگرفته شده در پلها و تعداد و محل قرارگیری آنها و بر اساس راهنمای طراحی و ضوابط اجرایی بهسازی ساختمانهای بتنی موجود با استفاده از مصالح تقویتی (FRP نشریه ۳۴۵ سازمان مدیریت و برنامه ریزی) اقدام به طراحی نوارهای تقویتی به شرح زیر گردید. با توجه به مشاهدات محلی، میزان خوردگی خاموتها به طور متوسط حدود ۲۰٪ سطح مقطع خاموت موجود می باشد. لذا تعداد لایه های ورقهای FRP به نحوی انتخاب شدند که بتوانند این ظرفیت از دست رفته را تأمین کنند. بر این اساس و با توجه به ضوابط نشریه ۳۴۵ سازمان مدیریت و برنامه ریزی [۶]، از ۳ لایه الیاف FRP با مشخصات خاص استفاده شد. این الیاف به صورت دورپیچ و در جهت عمود بر محور طولی ستون قرار داده میشوند. تعداد لایههای الیاف همچنین باید به نحوی باشد که بتواند حداقل فشار محصورکنندگی ۴ مگاپاسکال را تأمین کند. [۵] با این تعداد الیاف و برای بتن با مقاومت ۲۴ مگاپاسکال، حداقل فشار محصورکنندگی ۳/۴ مگاپاسکال در ستونها تأمین گردید. همچنین بر اساس مشاهدات عینی، میزان خوردگی آرماتورهای اصلی ستونها به طور متوسط ۱۵٪ سطح مقطع آرماتور میباشد. لذا تعداد لایه های ورقهای FRP به نحوی انتخاب شدند که بتوانند این ظرفیت از دست رفته را تأمین کنند تا ظرفیت خمشی ستون بدون FRP و ستون تقویت شده با FRP با هم برابر شود. بر این اساس و با توجه به ضوابط نشریه ۳۴۵ از ۲ لایه الیاف FRP با مشخصات خاص استفاده شد. این الیاف در جهت محور طولی ستون و دور تا دور ستون قرار داده میشوند. [۶] شکل ۷ یک نمونه از نقشه های مربوط به تقویت ستونها با FRP را نشان میدهد.

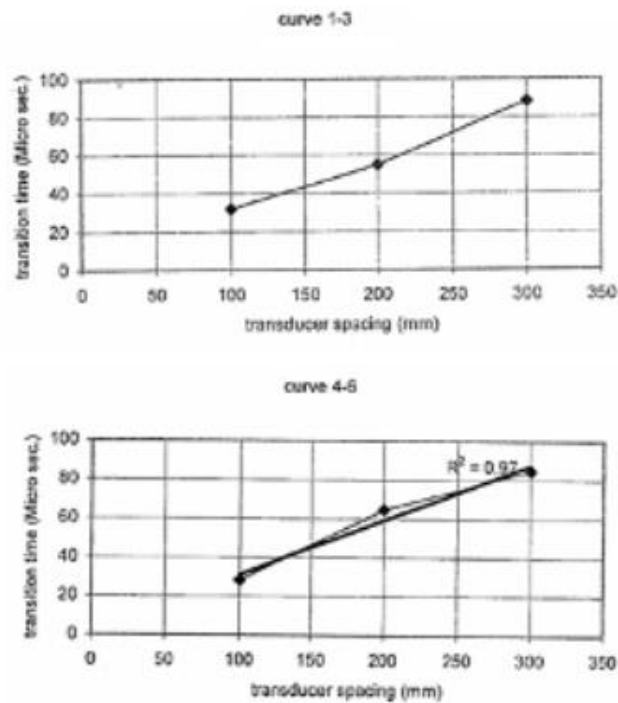
این آزمایش بر روی ملات اجرا شده در ستونها انجام گردید تا از کیفیت ملات مورد استفاده و همچنین چسبندگی آن به بتن قدیم و عدم وجود ناحیه ناپیوسته قبل از اتصال FRP اطمینان حاصل شود. شکل ۸ تعدادی از نمودارهای مربوط به آزمایش را نشان می دهد. بر اساس نتایج حاصل، تغییر شیب در نتیجه تغییرات سرعت در اکثر نمودارها بسیار کم بوده و نمودارها وجود شکستگی ناگهانی که نشان دهنده وجود فاصله یا حباب در درون ملات باشد را نشان نمی دهند. لذا نصب FRP بر روی این قسمت از ملات بلامانع است. با این حال در مواردی نیز میزان شکست (تغییر سرعت) در برخی نقاط زیاد بود که نشان دهنده جداشدگی و عدم پیوستگی ملات تعمیری در آن نقاط می باشد. با بررسی و بازرسی محل‌های یاد شده در سایت مشخص گردید که کلیه نقاط دارای شکستگی، پوک بوده و لذا در این بخشها کلیه قسمت‌های پوک تخریب و دوباره با ملات مناسب جایگزین شدند.

شکل ۸ نتایج آزمایش اولتراسونیک: نمونه های بدون شکستگی همچنین محاسبات مربوط به تعیین عمر مفید نشان می دهد که پس از تعمیر ستونها عمر مفید سازه به ۵۰ سال افزایش مییابد.
