## تعمیر و نگهداری پل‌های بتنی راه آهن جنوب در مقابل شرایط نامساعد محیطی با استفاده از مصالح و تکنیک‌های نوین

این مقاله به بررسی هشت پل بزرگ بتنی راه آهن زاد محمود- فین انشعاب بندر عباس می‌پردازد که ستونهای آنها به دلیل اثرات محیطی و عمدتاً نفوذ یون کلر دچار ترک خوردگی و آسیب دیدگی شدید شده‌اند و شدت این آسیب‌ها باعث اعمال تقلیل سرعت

در مقاله حاضر روند بررسی و طرح ترمیم و بهسازی ۸ دستگاه پل از پلهای موجود در محور مذکور که پایه‌های آنها آسیب دیده‌اند، ارائه می‌شود. پل های مورد مطالعه به ترتیب در کیلومترهای ۱۳۸۵+۹۸۳، ۱۳۸۷+۵۵۰، ۱۳۸۸+۰۸۰،

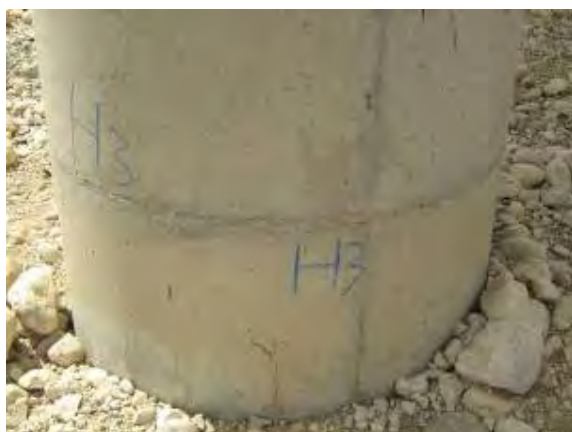
خرابی درجه A: این نوع خرابی شامل ترک‌های ظاهری بر روی کاور بتن می‌باشد که مبین شروع واکنشهای خوردگی آرماتورها می‌باشد.

شکل ۲: نمونه ای از خرابی نوع A

- برداشتن بتن آسیب دیده
- آماده سازی سطح
- آماده سازی میلگردها
- اعمال پوشش بر آرماتورها
- اعمال پوشش بتنی به جای پوشش حذف شده
- اعمال یک لایه مقاوم بر نفوذ کلراید بر روی پوشش بتن
- تقویت ستون جهت برطرف شدن ضعف ناشی از کم شدن سطح مقطع میلگردها یا خاموتها

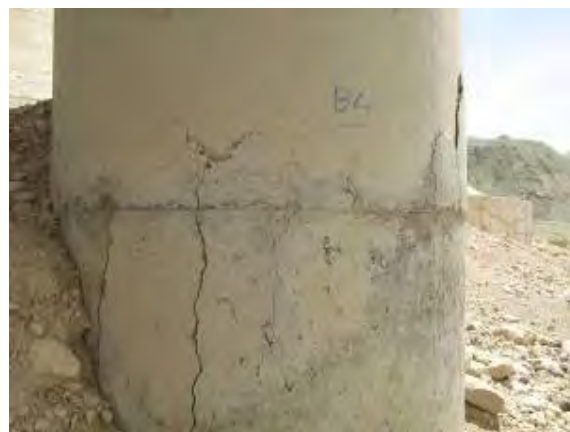
خرابی درجه B: به معایبی گفته می‌شود که در آن کاور بتن در اثر انبساط آرماتور طبله کرده و در حال جدا شدن از پایه می‌باشد.

شکل ۳: نمونه ای از خرابی نوع B

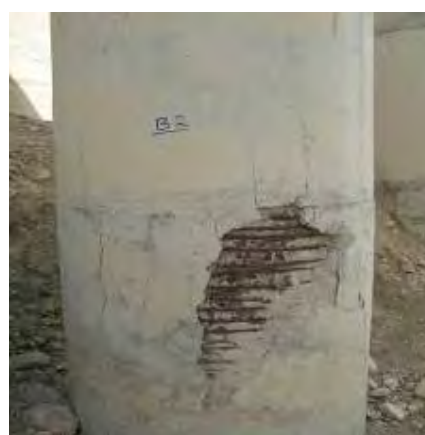
خرابی درجه C: به معایبی گفته می‌شود که در آن کاور بتن در قسمت‌های معیوب از پایه جدا شده است و آرماتورهای دورپیچ ستونها کاملاً نمایان شده‌اند.

شکل ۴: نمونه ای از خرابی نوع C

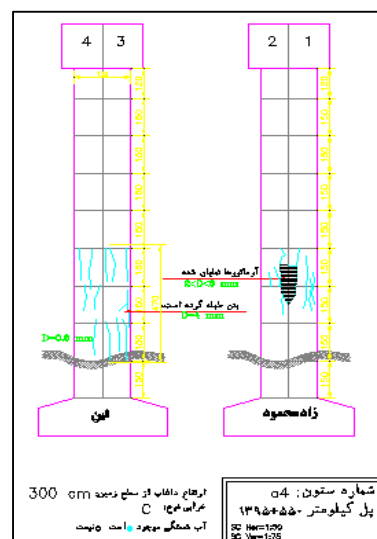
در هنگام بازدید از پلها نسبت به عکس‌برداری از کلیه قسمتهای آسیب‌دیده پلها و به خصوص پایه‌ها اقدام شده و با توجه به تقسیم‌بندی فوق‌الذکر نقشه ترک (Crack Pattern) در کلیه پایه‌ها تهیه گردید. اشکال ۲ الی ۴ نمونه‌هایی از خرابی‌های پلها را نشان می‌دهد. همچنین در شکل ۵ نمونه‌ای از نقشه‌های تهیه شده از موقعیت ترک ستون‌ها ارائه شده است.

شکل ۵: نمونه‌ای از نقشه موقعیت ترک ستون

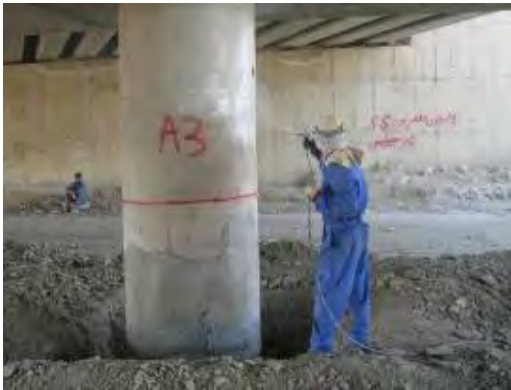
شکل ۶: اعمال لایه سطحی محافظ بر ستون تعمیر

همچنین در مواردی که امکان نفوذ یون کلراید از خارج به داخل ستون وجود داشت، برای مقابله با نفوذ کلراید، ترکیب زیر برای حفاظت قسمتهای نمایان ستون انتخاب گردید:

- ماده ترکیبی سیلن+ سیلوکسان همراه با اندود نهایی

سازه‌ای را جبران کند. در نهایت برای جلوگیری از نفوذ مجدد کلراید یک لایه محافظ با نام تجاری Dekguard S\* بر روی ستونها اجرا شد. در قسمتهای زیر خاک ستون به جای ماده فوق از قطران اپوکسی استفاده شد.

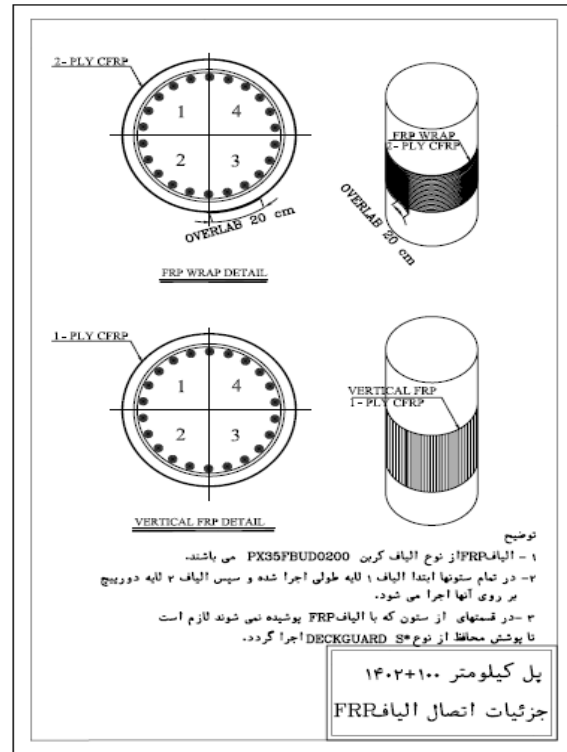
شکل ۷ یک نمونه از نقشه‌های مربوط به تقویت ستونها با FRP را نشان می‌دهد.

شکل ۷: نمونه ای از نقشه های اجرای الیاف FRP

با توجه به مشاهدات محلی، میزان خوردگی خاموتها به طور متوسط حدود ۲۰٪ سطح مقطع خاموت موجود می‌باشد. لذا تعداد لایه‌های ورقهای FRP به نحوی انتخاب شدند که بتوانند این ظرفیت از دست رفته را تأمین کنند. بر این اساس و با توجه به ضوابط نشریه ۳۴۵ سازمان مدیریت و برنامه‌ریزی [۶]، از ۳ لایه الیاف FRP با مشخصات خاص استفاده شد. این الیاف به صورت دورپیچ و در جهت عمود بر محور طولی ستون قرار داده می‌شوند. تعداد لایه‌های الیاف همچنین باید به نحوی باشد که بتواند حداقل فشار محصورکنندگی ۴ مگاپاسکال را تأمین کند. [۵] با این تعداد الیاف و برای بتن با مقاومت ۲۴ مگاپاسکال، حداقل فشار محصورکنندگی ۴/۳ مگاپاسکال در ستونها تأمین

همچنین بر اساس مشاهدات عینی، میزان خوردگی آرماتورهای اصلی ستونها به طور متوسط ۱۵٪ سطح مقطع آرماتور می‌باشد. لذا تعداد لایه‌های ورقهای FRP به نحوی انتخاب شدند که بتوانند این ظرفیت از دست رفته را تأمین کنند تا ظرفیت خمشی ستون بدون FRP و ستون تقویت شده با FRP با هم برابر شود. بر این اساس و با توجه به ضوابط نشریه ۳۴۵ از ۲ لایه الیاف FRP با مشخصات خاص استفاده شد. این الیاف در جهت محور طولی ستون و دور تا دور ستون قرار داده می‌شوند. [۶]

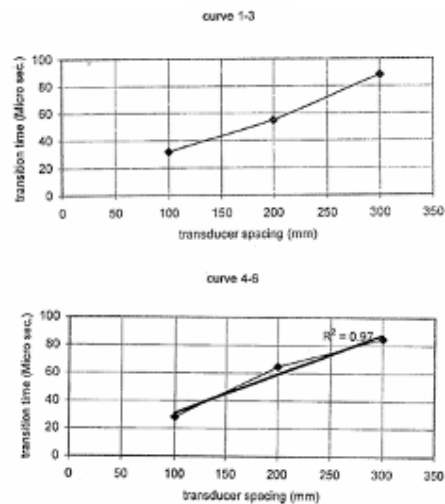
۹- آزمایش اولتراسونیک جهت کنترل کیفیت ملات تعمیری این آزمایش بر روی ملات اجرا شده در ستونها انجام گردید تا از کیفیت ملات مورد استفاده و همچنین چسبندگی آن به بتن قدیم و عدم وجود ناحیه ناپیوسته قبل از اتصال FRP اطمینان حاصل شود. شکل ۸ تعدادی از نمودارهای مربوط به آزمایش را نشان می‌دهد. بر اساس نتایج حاصل، تغییر شیب در نتیجه تغییرات سرعت در اکثر نمودارها بسیار کم بوده و نمودارها وجود شکستگی ناگهانی که نشان دهنده وجود فاصله یا حباب در درون ملات باشد را نشان نمی‌دهند. لذا نصب FRP بر روی این قسمت از ملات بلامانع است.

شکل ۸ نتایج آزمایش اولتراسونیک : نمونه‌های بدون شکستگی همچنین محاسبات مربوط به تعیین عمر مفید نشان می دهد که پس از تعمیر ستونها عمر مقید سازه به ۵۰ سال افزایش می‌یابد.

با این حال در مواردی نیز میزان شکست (تغییر سرعت) در برخی نقاط زیاد بود که نشان دهنده جداسازی و عدم پیوستگی ملات تعمیری در آن نقاط می‌باشد. با بررسی و بازرسی محلهای یاد شده در سایت مشخص گردید که کلیه نقاط دارای شکستگی، پوک بوده و لذا در این بخشها کلیه قسمتهای پوک تخریب و دوباره با ملات مناسب جایگزین شدند.
